23 Ekim 2011 Van Depreminde Ağır Hasar Alan Yapının Güçlendirme Önce ve Sonrasının Analitik İncelenmesi

Murat BİKÇE

Analytical Investigation Before and After Strengthening of the Heavily Damaged Building in October 23, 2011 Van Earthquake

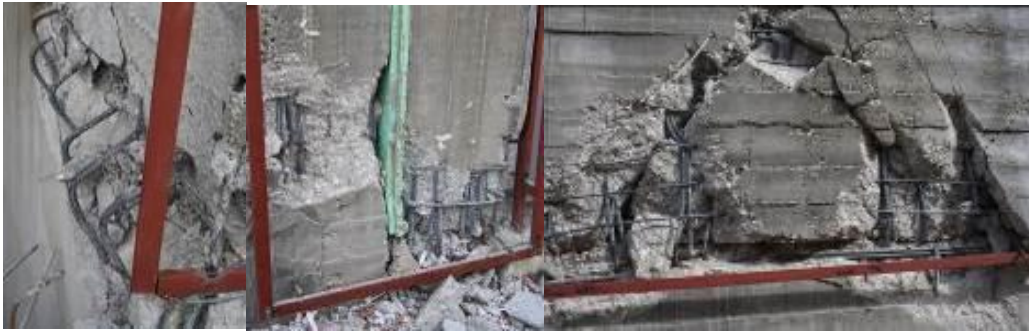
Literatürde statik ve dinamik hesaplar sonucu güncel TDY'ye göre yeterli olarak tasarlanan, ancak, son depremlerde ağır hasar alan BA yapıların hasar görme nedenlerinin ortaya konulması amacıyla; 23 Ekim 2011 Van depreminde ağır hasar almış (Şekil 1) bir yapı seçilerek detaylı bir şekilde incelenmiştir [15]. Literatürde yayınlanmış olan çalışmada, yapının projesindeki ve uygulamasındaki her iki durum ayrı ayrı modellenerek analiz edilmiş 2007 TDY'ye göre yetersiz elemanlar belirlenmiştir.

Şekil 1. Yapıdaki hasara ait örnek görüntüler

Her iki durumdan elde edilen analiz sonuçları; tasarım ve uygulama hataları, 2007 TDY'ye göre uygunluğu, modelleme ve kabul hataları bakımından değerlendirilmiştir. Yapı, projesine göre modellenerek analiz edildiğinde taşıyıcı elemanlarda herhangi bir yetersiz kolon elde edilmez iken, uygulamadakinin göre yapılan analizde; depremde hasar gören elemanlar yetersiz olarak elde edilmektedir. Programda yeterli, uygulamada yetersiz elde edilen elemanların neden olduğu sorusu akla gelmektedir. Bu durumda model dikkatle incelemelidir. Projeden farklı uygulamalar, 2007 TDY'ye uyumsuz imalat ve denetim yetersizlikleri gibi nedenlerin, yapıdaki hasarların temel sebepleri olduğu belirlenmiştir.

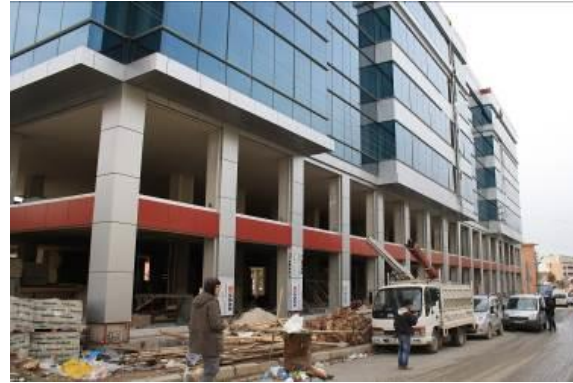
Şekil 2. Yapının önden görünüşü [16]

Bu çalışmada göz önüne alınan yapı; Van'ın kuzeyinde ve merkeze 102 km uzaklıkta bulunan Erciş ilçesindedir (Şekil 2). Deprem oluş tarihi de dikkate alındığında incelenen yapı 2007 TDY'ye göre tasarlanmıştır. İş Merkezi olması nedeniyle yüksek bir maliyetle inşa edilmiş ve kullanıma açılmak üzere iken 23 Ekim 2011 Van depreminde ağır hasar almıştır.

Birinci derece deprem bölgesinde yer alan yapı; Bodrum + Zemin + 5 kat olmak üzere toplamda 7 katlıdır (Şekil 2). Plan boyutları 17.6 x

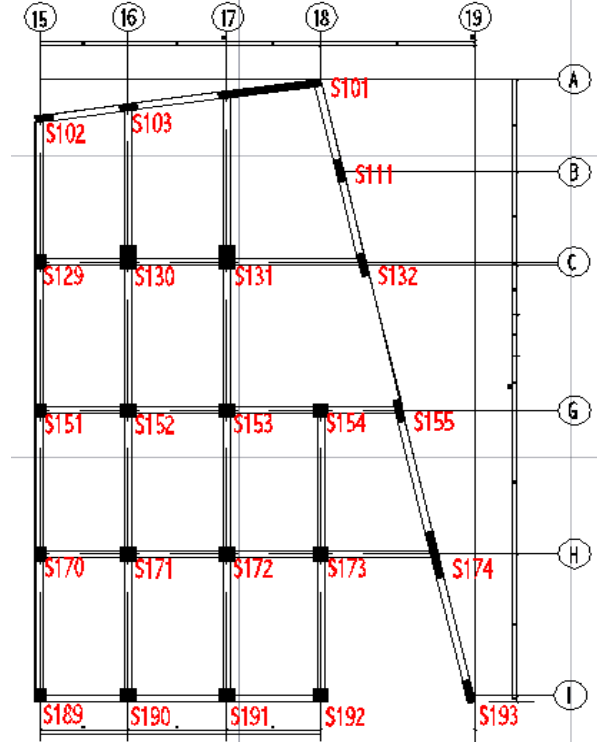
Şekil 3. C bloğun uygulamadaki planı

C bloğun diğer bloklara göre daha ağır hasar görmesi nedeniyle, C blok seçilerek araştırılmıştır. Yapının projesi üzerinde ve depremden sonra hasarlı halde detaylı incelemeler yapılmıştır. Bu incelemelerde, yapının C bloğunun (Şekil 3), statik projesi ile gerçek uygulaması arasında, zemin kattaki taşıyıcı elemanlarda farklar dikkati çekmiştir. Bu nedenle, yapı imalatının 2007 TDY tasarım kurallarına uyumluluğu detaylı olarak gözden geçirilmiş, proje ile uygulama arasındaki farklar ve hasar nedenleri belirlenmiştir [15].

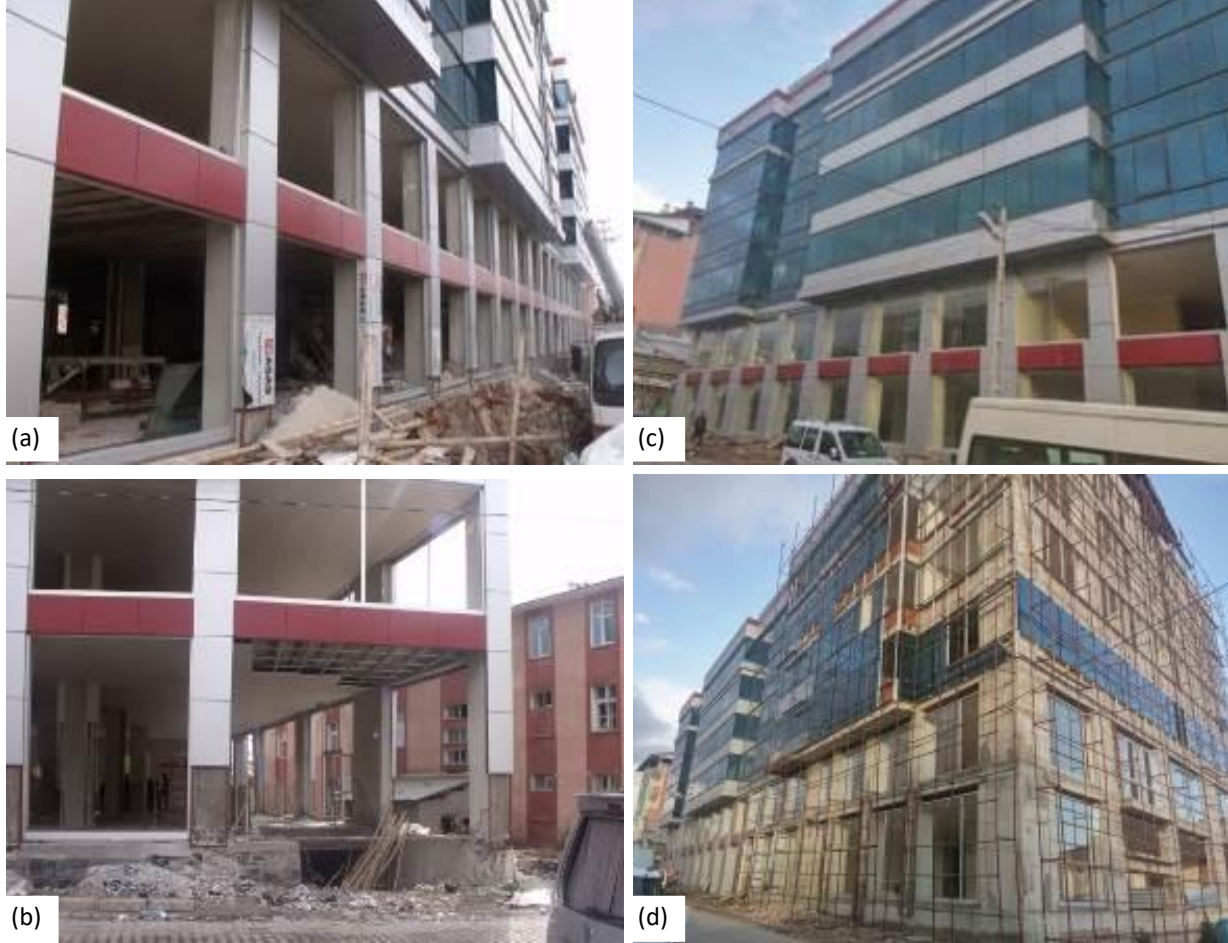
Şekil 5. İncelenen yapının hasarlı hali (a, b) ve güçlendirme sonrası (c, d) görüntüleri

Güçlendirmede, 18A-19I akslarına denk gelen hasarlı yapıların tamamı tüm cephelerinden iç ve yan cephelerinden 15cm mantolamaya tabi tutulmuştur. Ayrıca, 19I aksına denk gelen S193

kolonu perdeye dönüştürülerek tüm yapı yüksekliğince devam ettirilmiştir. Yapının S192 ve S193 kolonları arasına uygulamada yapılan giriş kapatılarak perdeye dönüştürülmüştür. Açık olarak

birakılan 18,19H-18,19I arası bodrum kat tavan döşemesi üzeri 15cm kalınlığında döşeme yapılmıştır. Garaj girişi nedeniyle yapılmayan giriş sürekli hale dönüştürülmüştür. Güçlendirme neticesinde yapılan tüm değişiklikler modele
