**YÜKSEK  
LİSANS  
TEZİ**

**ADİYAMAN YÖRESİ PETROL SONDAJ  
FAALİYETLERİNDE ÜRETKEN  
OLMAYAN SÜRENİN İSTATİSTİK  
ANALİZİ**

PETROL VE DOĞALGAZ MÜHENDİSLİĞİ  
ANABİLİM DALI

HAZİRAN 2019

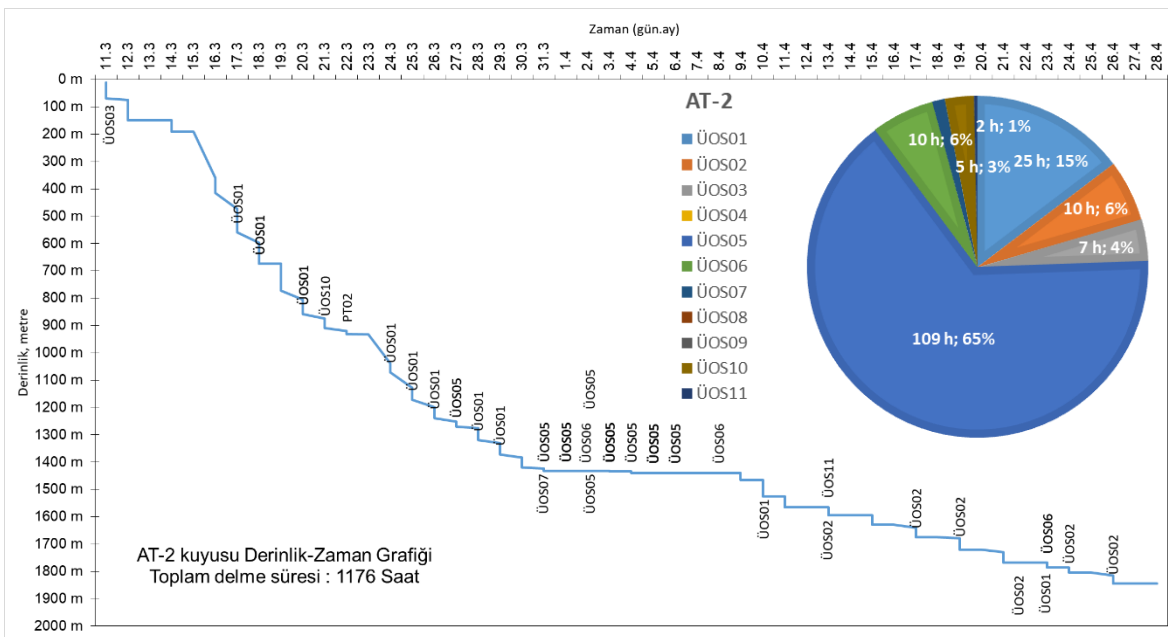
AT-2 kuyusunda 150 metreye kadar 16" kuyu sondajı yapılmıştır. 150. metreye 13-3/8" yüzey koruma borusu (surface casing) indirilip çimentolanmıştır. 12-1/4" matkapla sondaja devam edilmiştir. 1433. metrede artan tork değeri ve ilerleme hızındaki düşüş üzerine matkap kontrol edilmiştir. Matkap konisi yatak bilyelerinin ve tungsten carbide insert dişlerden bir kısmının kuyuda kaldığı görülmüştür. Reverse Circulation Junk Basket ile tahlisiye çalışması yapılmıştır. 1439 metreye kadar 12-1/4" kuyu sondajı yapılmıştır. 1439. metreye 9-5/8" ara koruma borusu (intermediate casing) indirilmiştir ve çimentolanmıştır. Ardından 1845 metreye kadar 8-1/2" matkapla kuyu sondajı yapılmıştır.

Şekil 5.1. AT-2 kuyusu Derinlik-Zaman grafiği

Yapılan Drill Stem Test (DST), full-set log ve check shot çalışmalarından sonra 1350. metreye Retrievable Bridge Plug (RBP) packer set edilmiştir. Son olarak kuyuya üretim koruma borusu (production casing) indirilmeden kuyu terk edilmiştir. AT-2 kuyusunun Derinlik-Zaman grafiği ve ÜOS kategorilerinin yüzdelik dağılımları Şekil 5.1’de verilmiştir.

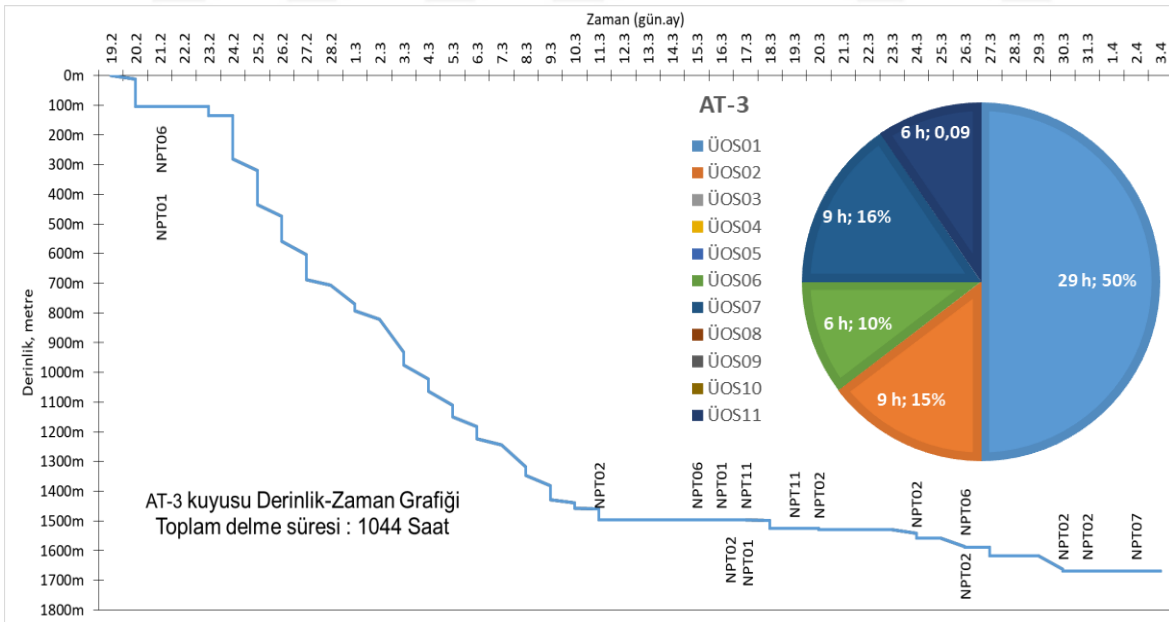
AT-3 kuyusunda 104 metreye kadar 16” kuyu sondajı yapılmıştır. 104. metreye 13-3/8” yüzey koruma borusu (surface casing) indirilip çimentolanmıştır. Ardından 12-1/4” matkapla sondaja devam edilmiştir. 1496 metreye kadar 12-1/4” kuyu sondajı yapılmıştır. 1496. metreye 9-5/8” ara koruma borusu (intermediate casing) indirilmiştir ve çimentolanmıştır. Devamında 1668 metreye kadar 8-3/8” matkapla kuyu sondajı yapılmıştır. Yapılan Drill Stem Test (DST), full-set log ve check shot çalışmalarından sonra 998. metreye Perma-Lach packer set edilmiştir. Son olarak kuyuya üretim koruma borusu (production casing) indirilmeden kuyu terk edilmiştir. AT-3 kuyusunun Derinlik-Zaman grafiği ve ÜOS kategorilerinin yüzdelik dağılımları Şekil 5.2’de verilmiştir.

Şekil 5.2. AT-3 kuyusu Derinlik-Zaman grafiği

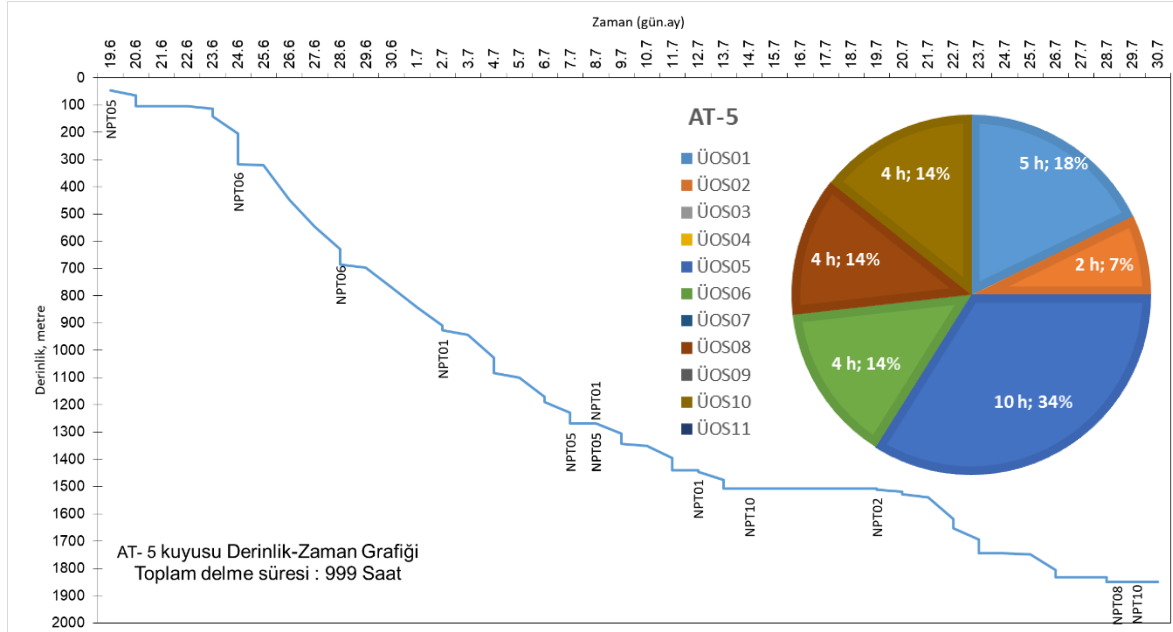
Test (DST) ve full-set log çalışmalarından sonra tapa çimentoyla kuyu terk kararı alınmıştır. 1455-1555 metreler arası ve 400-500 metreler arası tapa çimento yapılmıştır. Son olarak kuyuya üretim koruma borusu (production casing) indirilmeden kuyu terk edilmiştir. AT-5 kuyusunun Derinlik-Zaman grafiği ve ÜOS kategorilerinin yüzdelik dağılımları Şekil 5.4'te verilmiştir.

Şekil 5.4. AT-5 kuyusu Derinlik-Zaman grafiği

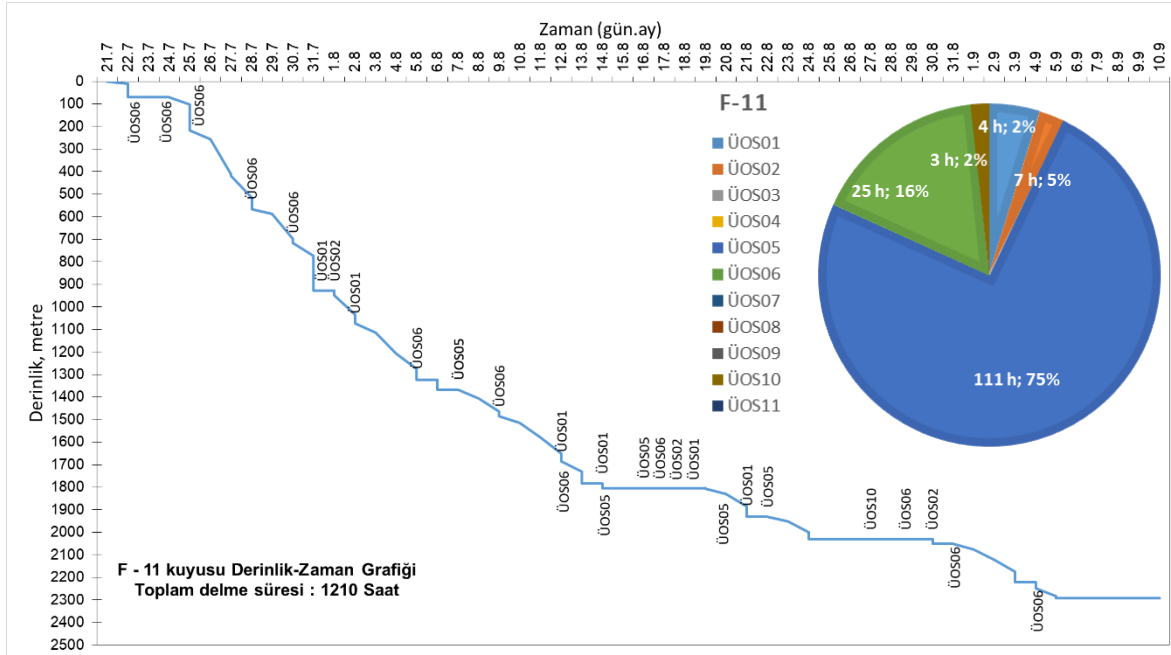
F-11 kuyusunda 70 metreye kadar 16” kuyu sondajı yapılmıştır. 70. metreye 13-3/8” yüzey koruma borusu (surface casing) indirilip çimentolanmıştır. Ardından 12-1/4” matkapla sondaja devam edilmiştir. 2030 metreye kadar 12-1/4” kuyu sondajı yapılmıştır. 1804. metrede matkap kontrolü için çıkış yapıldığında matkabın konilerinin kuyuda kaldığı görülmüştür. Magnet, Junk basket ve milling shoe ile tahlisiye çalışması yapılmıştır. 2030. metreye 9-5/8” ara koruma borusu (intermediate casing) indirilmiştir ve çimentolanmıştır. Devamında 2292 metreye kadar 8-1/2” matkapla kuyu sondajı yapılmıştır. Yapılan Drill Stem Test (DST) ve full-set log çalışmalarından sonra 2292. metreye 7” üretim koruma borusu (production casing) indirilmiştir. Son olarak demontaja geçilmiştir. F-11 kuyusunun Derinlik-Zaman grafiği ve ÜOS kategorilerinin yüzdelik dağılımları Şekil 5.6’da verilmiştir.

Şekil 5.6. F-11 kuyusu Derinlik-Zaman grafiği

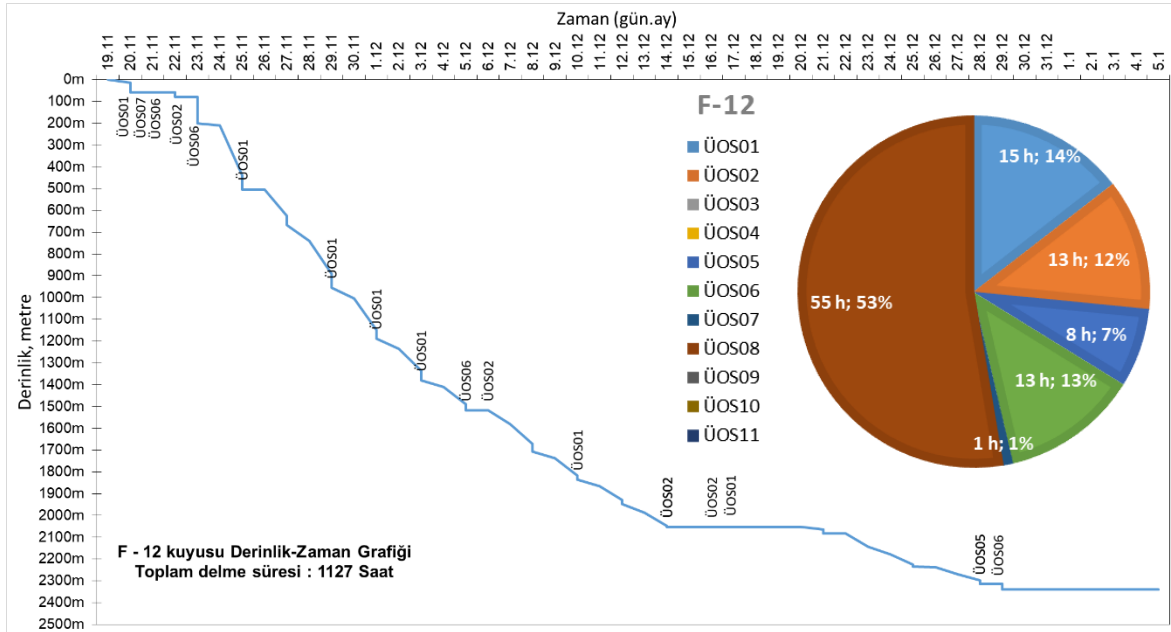
F-12 kuyusunda 58 metreye kadar 16" kuyu sondajı yapılmıştır. 58. metreye 13-3/8" yüzey koruma borusu (surface casing) indirilip çimentolanmıştır. Ardından 12-1/4" matkapla sondaja devam edilmiştir. 2052 metreye kadar 12-1/4" kuyu sondajı yapılmıştır. 2052. metreye 9-5/8" ara koruma borusu (intermediate casing) indirilmiştir ve çimentolanmıştır. Devamında 2339 metreye kadar 8-1/2" matkapla kuyu sondajı yapılmıştır. Yapılan Drill Stem Test (DST), full-set log ve check shot çalışmalarından sonra 1484. metreye RBP packer set edilmiştir. Son olarak kuyuya üretim koruma borusu (production casing) indirilmeden kuyu terk edilmiştir. F-12 kuyusunun Derinlik-Zaman grafiği ve ÜOS kategorilerinin yüzdelik dağılımları Şekil 5.7'de verilmiştir.

Şekil 5.7. F-12 kuyusu Derinlik-Zaman grafiği

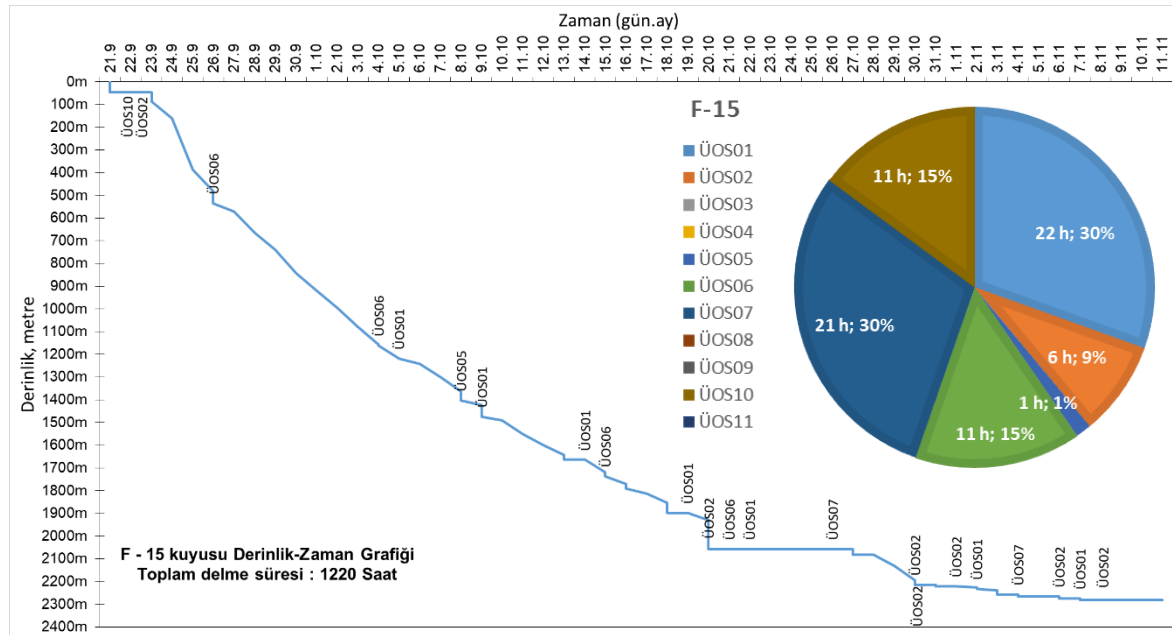
F-15 kuyusunda 47 metreye kadar 16" kuyu sondajı yapılmıştır. 47. metreye 13-3/8" yüzey koruma borusu (surface casing) indirilip çimentolanmıştır. Ardından 12-1/4" matkapla sondaja devam edilmiştir. 2058 metreye kadar 12-1/4" kuyu sondajı yapılmıştır.

Şekil 5.10. F-15 kuyusu Derinlik-Zaman grafiği

2058. metreye 9-5/8” ara koruma borusu (intermediate casing) indirilmiştir ve çimentolanmıştır. Devamında 2282 metreye kadar 8-1/2” matkapla kuyu sondajı yapılmıştır. Yapılan Drill Stem Test (DST) ve full-set log çalışmalarından sonra 2282. metreye 7” üretim koruma borusu (production casing) indirilip çimentolanmış ve demontaja geçilmiştir. F-15 kuyusunun Derinlik-Zaman grafiği ve ÜOS kategorilerinin yüzdelik dağılımları Şekil 5.10’da verilmiştir.

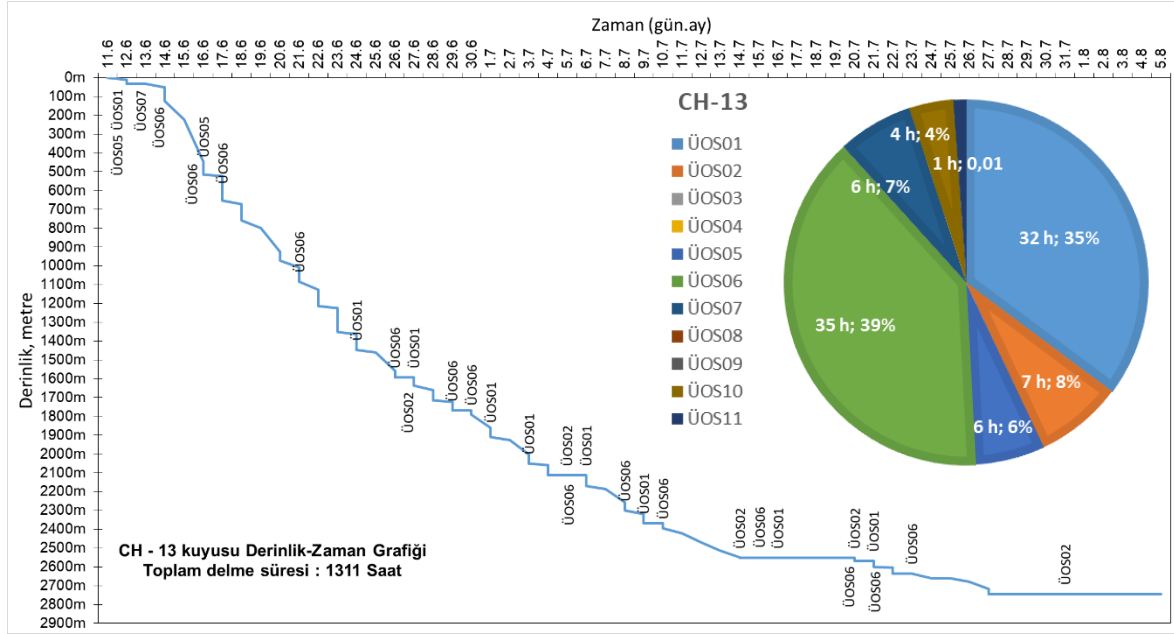
Stem Test (DST) ve full-set log çalışmalarından sonra 2744 metre ile 2695 metreler arasında tapa çimento bırakılmıştır. 2695. metreye 7” üretim koruma borusu (production casing) indirilip çimentolanmış ve demontaja geçilmiştir. CH-13 kuyusunun Derinlik-Zaman grafiği ve ÜOS kategorilerinin yüzdelik dağılımları Şekil 5.13’de verilmiştir.

Şekil 5.13. CH-13 kuyusu Derinlik-Zaman grafiği

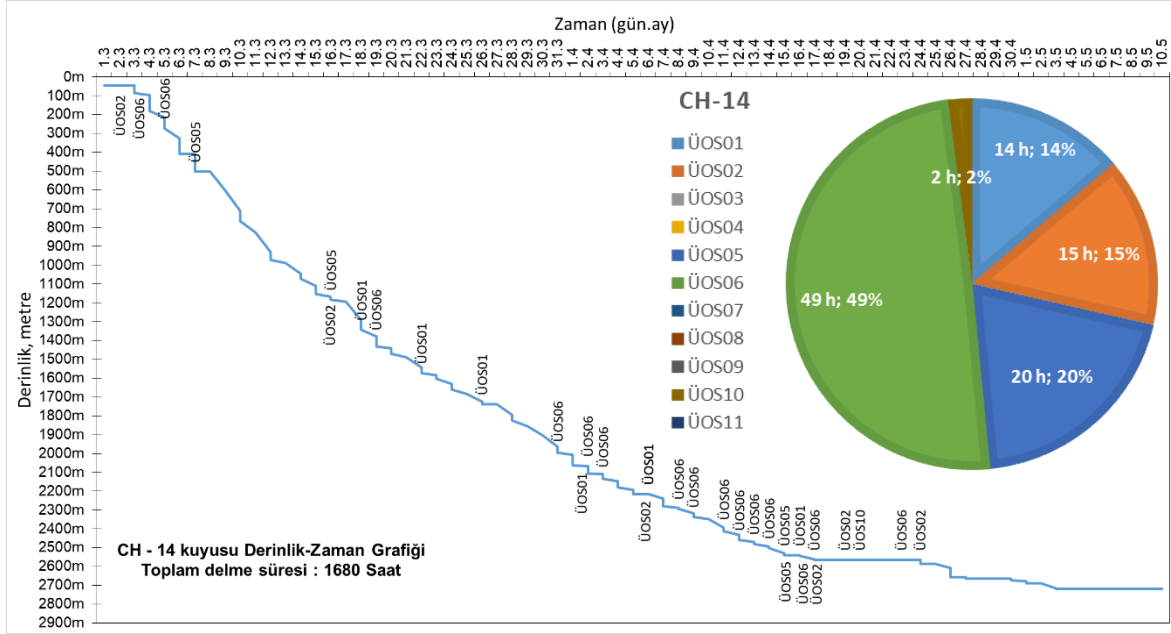
CH-14 kuyusunda 46 metreye kadar 16” kuyu sondajı yapılmıştır. 46. metreye 13-3/8” yüzey koruma borusu (surface casing) indirilip çimentolanmıştır. Ardından 12-1/4” matkapla sondaja devam edilmiştir. 2564 metreye kadar 12-1/4” kuyu sondajı yapılmıştır. 2564. metreye 9-5/8” ara koruma borusu (intermediate casing) indirilmiştir ve çimentolanmıştır. Devamında 2720 metreye kadar 8-1/2” matkapla kuyu sondajı yapılmıştır. Yapılan Drill Stem Test (DST) ve full-set log çalışmalarından sonra 2720. metreye 7” üretim koruma borusu (production casing) indirilip çimentolanmış ve demontaja geçilmiştir. CH-14 kuyusunun Derinlik-Zaman grafiği ve ÜOS kategorilerinin yüzdelik dağılımları Şekil 5.14’de verilmiştir.

Şekil 5.14. CH-14 kuyusu Derinlik-Zaman grafiği

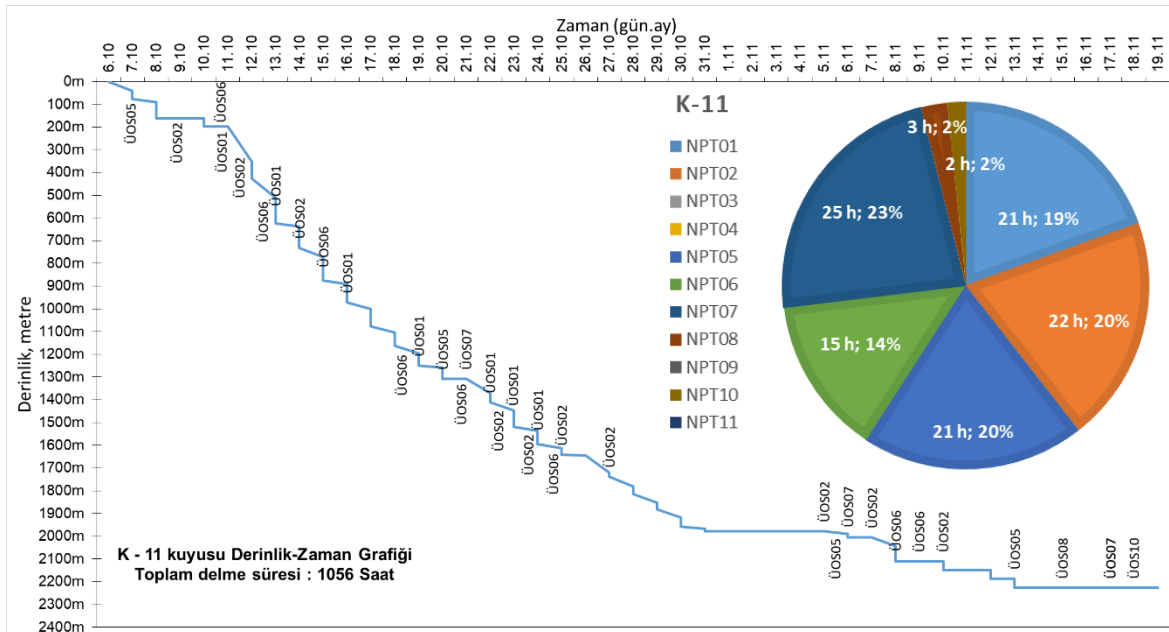
K-11 kuyusunda 162 metreye kadar 16" kuyu sondajı yapılmıştır. 162. metreye 13-3/8" yüzey koruma borusu (surface casing) indirilip çimentolanmıştır. Ardından 12-1/4" matkapla sondaja devam edilmiştir. 1978 metreye kadar 12-1/4" kuyu sondajı yapılmıştır. 1978. metreye 9-5/8" ara koruma borusu (intermediate casing) indirilmiştir ve çimentolanmıştır. Devamında 2228 metreye kadar 8-1/2" matkapla kuyu sondajı yapılmıştır. Yapılan Drill Stem Test (DST) ve full-set log çalışmalarından sonra 2228. metreye 7" üretim koruma borusu (production casing) indirilip çimentolanmış ve demontaja geçilmiştir. K-11 kuyusunun Derinlik-Zaman grafiği ve ÜOS kategorilerinin yüzdelik dağılımları Şekil 5.16'de verilmiştir.

Şekil 5.16. K-11 kuyusu Derinlik-Zaman grafiği

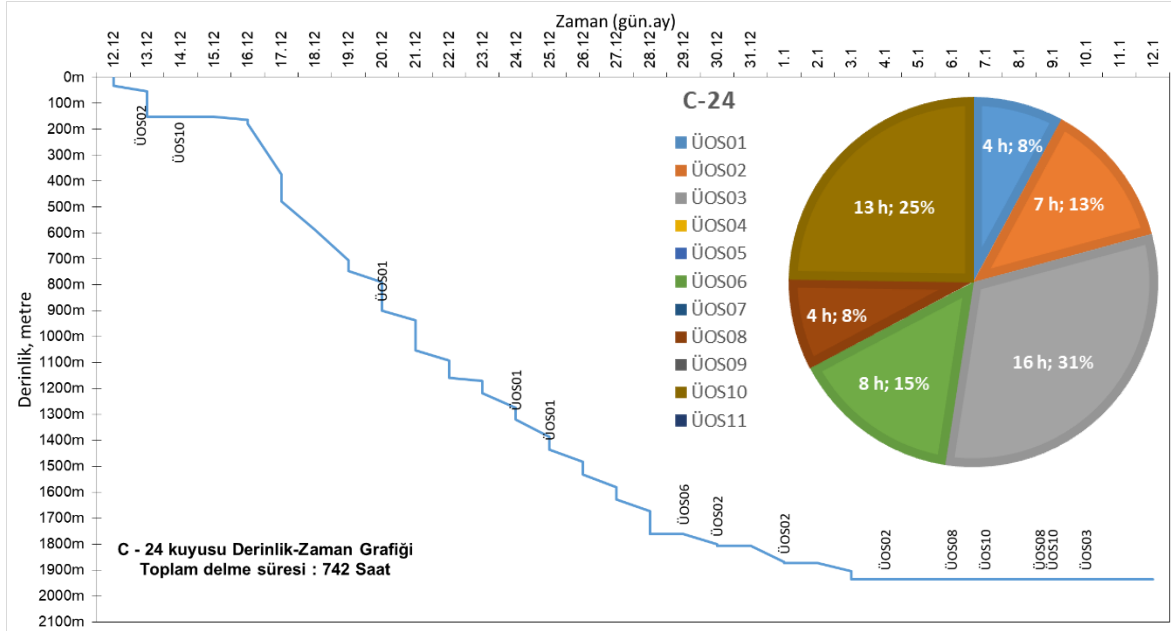
indirilip çimentolanmış ve demontaja geçilmiştir. C-24 kuyusunun Derinlik-Zaman grafiği ve ÜOS kategorilerinin yüzdelik dağılımları Şekil 5.23’de verilmiştir.

Şekil 5.23. C-24 kuyusu Derinlik-Zaman grafiği

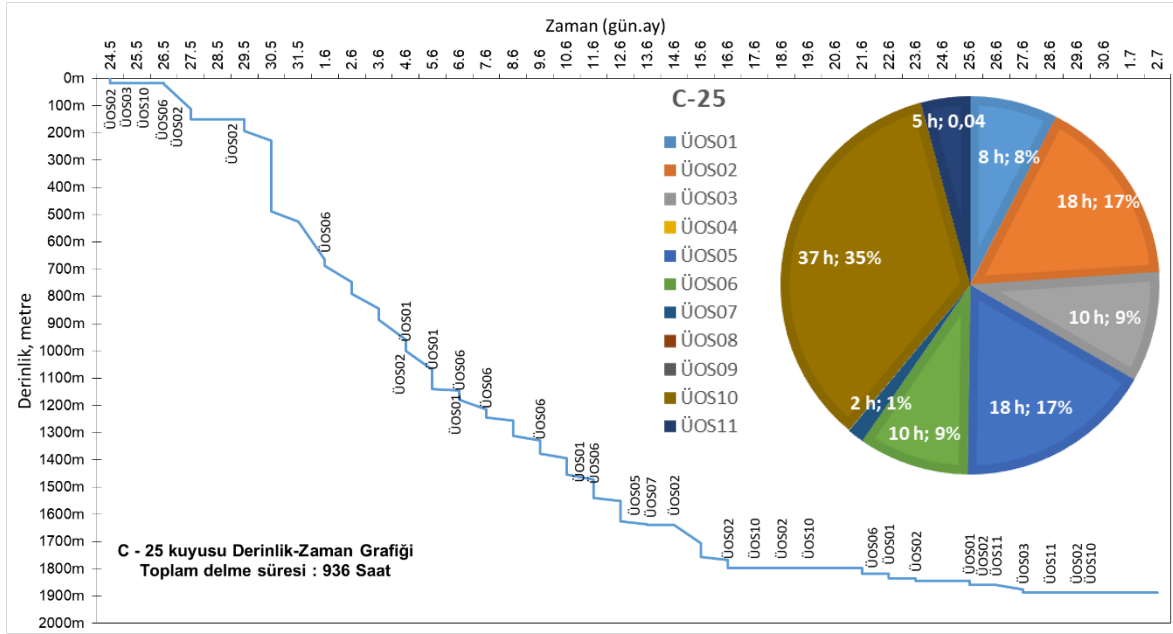
C-25 kuyusunda 149 metreye kadar 17-1/2” kuyu sondajı yapılmıştır. 149. metreye 13-3/8” yüzey koruma borusu (surface casing) indirilip çimentolanmıştır. Ardından 12-1/4” matkapla sondaja devam edilmiştir. 1797 metreye kadar 12-1/4” kuyu sondajı yapılmıştır. 1639. metrede matkap kontrolü için çıkış yapıldığında matkap gövdesinin bir parçasının kuyuda kaldığı görülmüştür. Tahlisiye aletleriyle inilerek parça alınmıştır. 1797. metreye 9-5/8” ara koruma borusu (intermediate casing) indirilmiştir ve çimentolanmıştır. Devamında 1888 metreye kadar 8-1/2” matkapla kuyu sondajı yapılmıştır. Yapılan Drill Stem Test (DST) ve full-set log çalışmalarından sonra 1888. metreye 7” üretim koruma borusu (production casing) indirilip çimentolanmış ve demontaja geçilmiştir. C-25 kuyusunun Derinlik-Zaman grafiği ve ÜOS kategorilerinin yüzdelik dağılımları Şekil 5.24’de verilmiştir.

Şekil 5.24. C-25 kuyusu Derinlik-Zaman grafiği

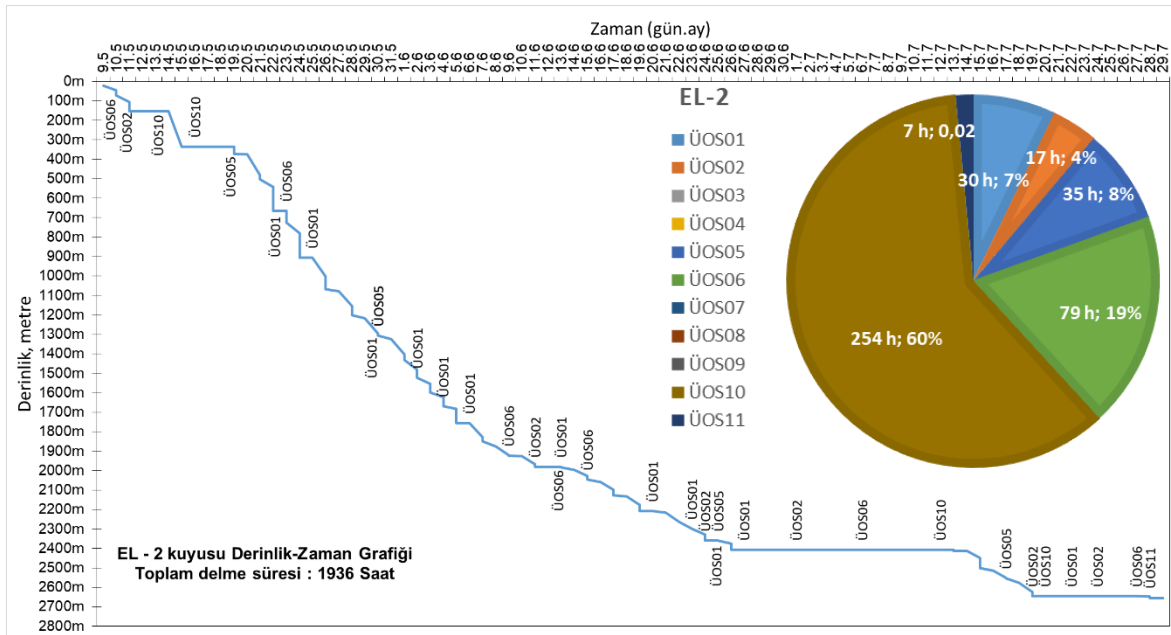
EL-2 kuyusu yönlü bir kuyu olarak kazılmıştır. 151 metreye kadar 17-1/2” kuyu sondajı yapılmıştır. 151. metreye 13-3/8” yüzey koruma borusu (surface casing) indirilip çimentolanmıştır. Ardından 12-1/4” matkapla sondaja devam edilmiştir. 2407 metreye kadar 12-1/4” kuyu sondajı yapılmıştır. Kuyu 1982. metreden itibaren saptırılmıştır, yönlü sondaj yapılmıştır. 2407. metreye 9-5/8” ara koruma borusu (intermediate casing) indirilmiştir ve çimentolanmıştır. Devamında 2645 metreye kadar 8-1/2” matkapla yönlü kuyu sondajı yapılmıştır. Yapılan Drill Stem Test (DST) ve full-set log çalışmalarından sonra 2176. metreye 7” üretim koruma borusu (production casing) indirilip çimentolanmış ve demontaja geçilmiştir. EL-2 kuyusunun Derinlik-Zaman grafiği ve ÜOS kategorilerinin yüzdelik dağılımları Şekil 5.26’de verilmiştir.

Şekil 5.26. EL-2 kuyusu Derinlik-Zaman grafiği

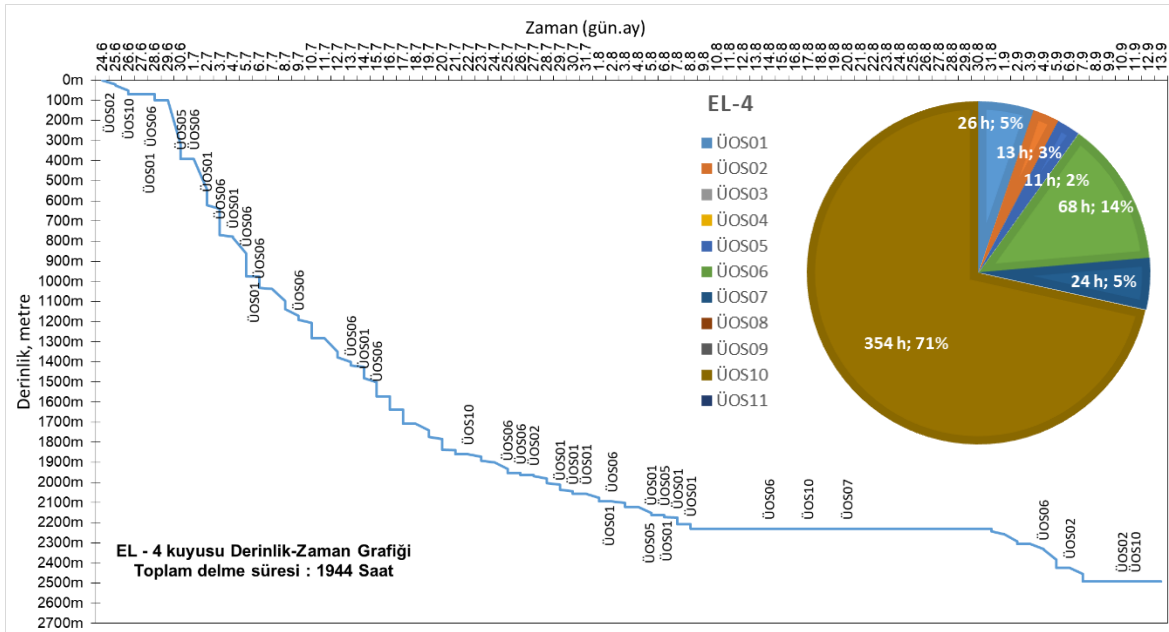
12-1/4" kuyu sondajı yapılmıştır. Kuyu 1860. metreden itibaren saptırılmıştır, yönlü sondaj yapılmıştır. 2230. metreye 9-5/8" ara koruma borusu (intermediate casing) indirilmiştir ve çimentolanmıştır. Devamında 2493 metreye kadar 8-1/2" matkapla yönlü kuyu sondajı yapılmıştır. Yapılan Drill Stem Test (DST) ve full-set log çalışmalarından sonra 2493. metreye 7" üretim koruma borusu (production casing) indirilip çimentolanmış ve demontaja geçilmiştir. EL-4 kuyusunun Derinlik-Zaman grafiği ve ÜOS kategorilerinin yüzdelik dağılımları Şekil 5.28'de verilmiştir.

Şekil 5.28. EL-4 kuyusu Derinlik-Zaman grafiği

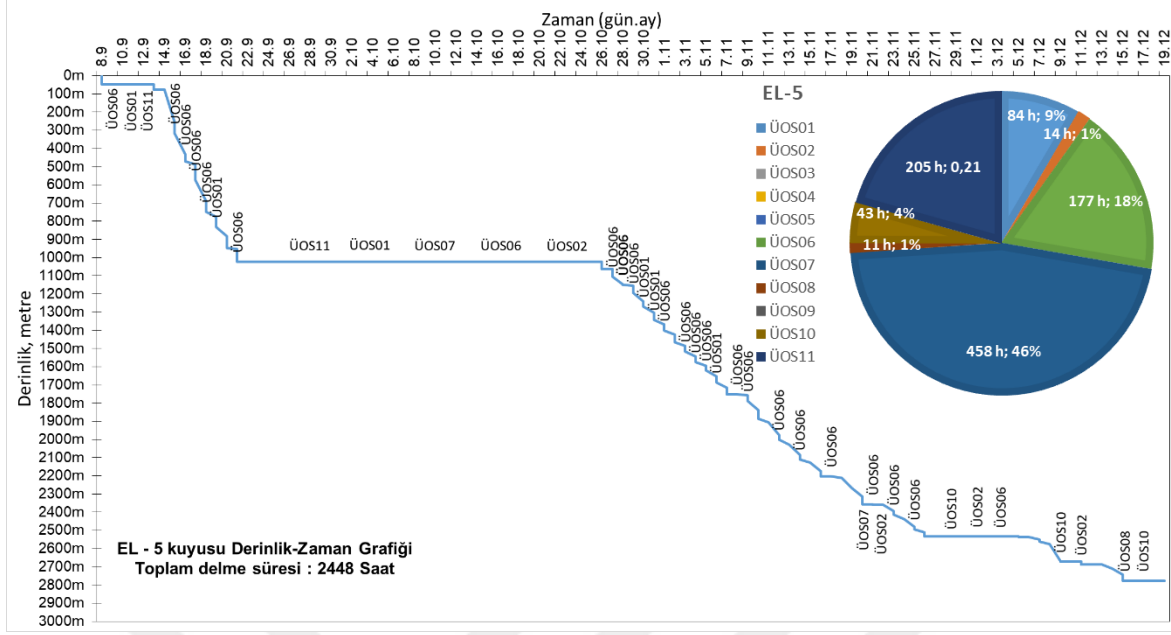
EL-5 kuyusunda 47 metreye kadar 17-1/2" kuyu sondajı yapılmıştır. 47. metreye 13-3/8" yüzey koruma borusu (surface casing) indirilip çimentolanmıştır. Ardından 12-1/4" matkapla sondaja devam edilmiştir. 2533 metreye kadar 12-1/4" kuyu sondajı yapılmıştır. Sondaj esnasında top-drive'da ve jeneratörde meydana gelen arızalardan dolayı günler süren beklemler oluşmuştur. 2533. metreye 9-5/8" ara koruma borusu (intermediate casing) indirilmiştir ve çimentolanmıştır. Devamında 2776 metreye kadar 8-1/2" matkapla kuyu sondajı yapılmıştır. Yapılan Drill Stem Test (DST) ve full-set log çalışmalarından sonra kuyu terk kararı alınmıştır. 2582 metre ve 2469 metreler arasına ve 250 metre ve 196 metreler arasına tapa çimento bırakılarak kuyu terk edilmiştir. EL-5 kuyusunun Derinlik-Zaman grafiği ve ÜOS kategorilerinin yüzdelik dağılımları Şekil 5.29'da verilmiştir.

Şekil 5.29. EL-5 kuyusu Derinlik-Zaman grafiği

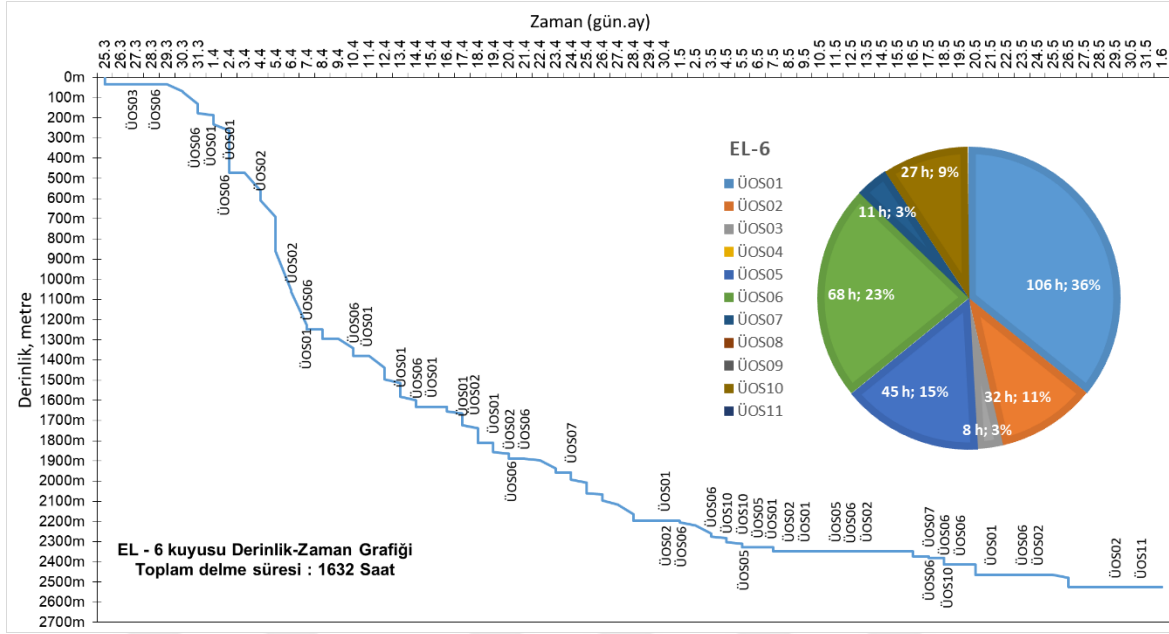
EL-6 kuyusunda 32 metreye kadar 17-1/2" kuyu sondajı yapılmıştır. 32. metreye 13-3/8" yüzey koruma borusu (surface casing) indirilip çimentolanmıştır. Ardından 12-1/4" matkapla sondaja devam edilmiştir. 2348 metreye kadar 12-1/4" kuyu sondajı yapılmıştır. Sondaj esnasında top-drive tork sensöründeki arızadan dolayı uzun süren tamirat beklmeleri oluşmuştur. Koruma borusu inilmeden önce log alımı esnasında kuyu çapını ölçen aletin bacaklarından birinin koptuğu gözlenmiştir. Flat junk-mill ile sondaj yapılmıştır. 2348. metreye 9-5/8" ara koruma borusu (intermediate casing) indirilmiştir ve çimentolanmıştır. Devamında 2562 metreye kadar 8-1/2" matkapla kuyu sondajı yapılmıştır. Yapılan Drill Stem Test (DST) ve full-set log çalışmalarından sonra 2526. metreye 7" üretim koruma borusu (production casing) indirilip çimentolanmış ve demontaja geçilmiştir. EL-6 kuyusunun Derinlik-Zaman grafiği ve ÜOS kategorilerinin yüzdelik dağılımları Şekil 5.30'da verilmiştir.

Şekil 5.30. EL-6 kuyusu Derinlik-Zaman grafiği

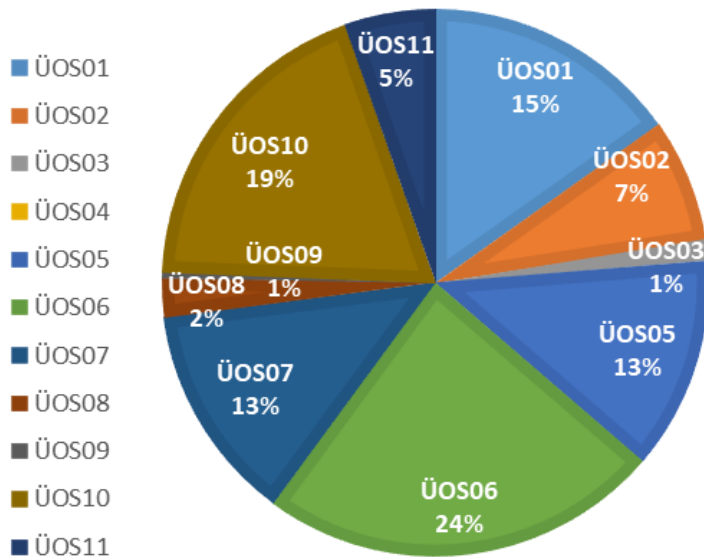
30 adet kuyunun toplam kule süresi 37800 saattir. Bu 30 kuyunun sondaj işlemleri esnasında oluşan toplam ÜOS ise 4733 saattir. Sonuçta ÜOS kategorilerinin toplam ÜOS'ye katkıları Şekil 5.32'de oransal olarak gösterilmektedir.

Şekil 5.32. ÜOS kategorilerinin toplam ÜOS'ye katkısı

ÜOS03 (Kaçak ile Mücadele): Toplam ÜOS içerisinde %1,2'lük paya sahiptir. 30 adet kuyudan 7 tane kuyuda toplam 57 saatlik ÜOS03 oluşmuştur. Diğer 23 kuyunun ÜOS03 saatine katkısı sıfırdır. Katkıda bulunan 7 adet kuyunun saat bazında ortalaması 8 saattir. Değerlerden de görüldüğü üzere toplam ÜOS'ye katkısı azdır. Bu aynı zamanda Adıyaman yöresindeki formasyonlarda çamur kaçağı oluşturacak kadar çatlaklı ve mağaralı yapı olmadığının göstergesidir.

Dikkat çeken diğer ÜOS sonuçlarına bakılırsa; örneğin servis hizmeti beklemede (ÜOS10) toplam ÜOS içerisindeki pay %19 dur ve 30 kuyunun toplamı 900 saattir. Ancak özel bazı kuyular çıkarıldığında 23 kuyu için ortalama kayıp süre 13 saat olmaktadır. Kaçak ile mücadelede (ÜOS03) toplam ÜOS içerisindeki pay %1,2 dir. Bu çok makul bir değerdir ve Adıyaman yöresi formasyonunda çatlak, mağara vs. çok az olduğunun bir göstergesidir.
